PROJEKT ARCHITEKTONICZNO-BUDOWLANY

REMONT BUDYNKU KOŚCIOŁA W SZCZAŃCU

- REMONT TYNKÓW ZEWNĘTRZNYCH I WEWNĘTRZNYCH, WYKONANIE
IZOLACJI PRZECIWWILGOCIOWEJ ŚCIAN ORAZ REMONT NAWIERZCHNI
UTWARDZONYCH PRZED BUDYNKIEM

(obiekt wpisany do rejestru zabytków pod nr 254 z 06.04.1961 r.)

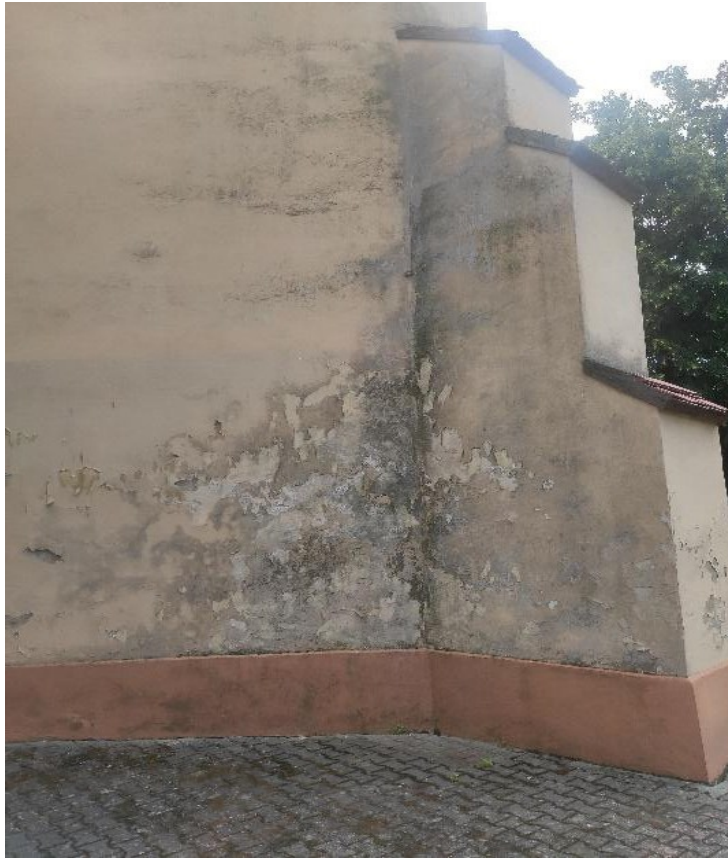
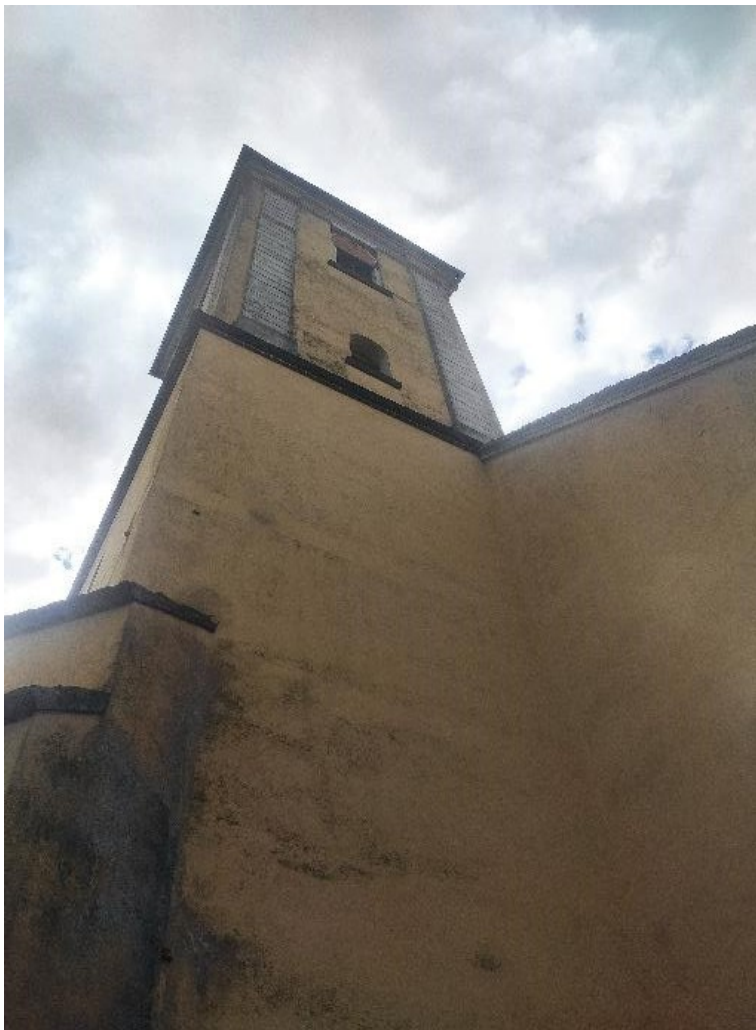
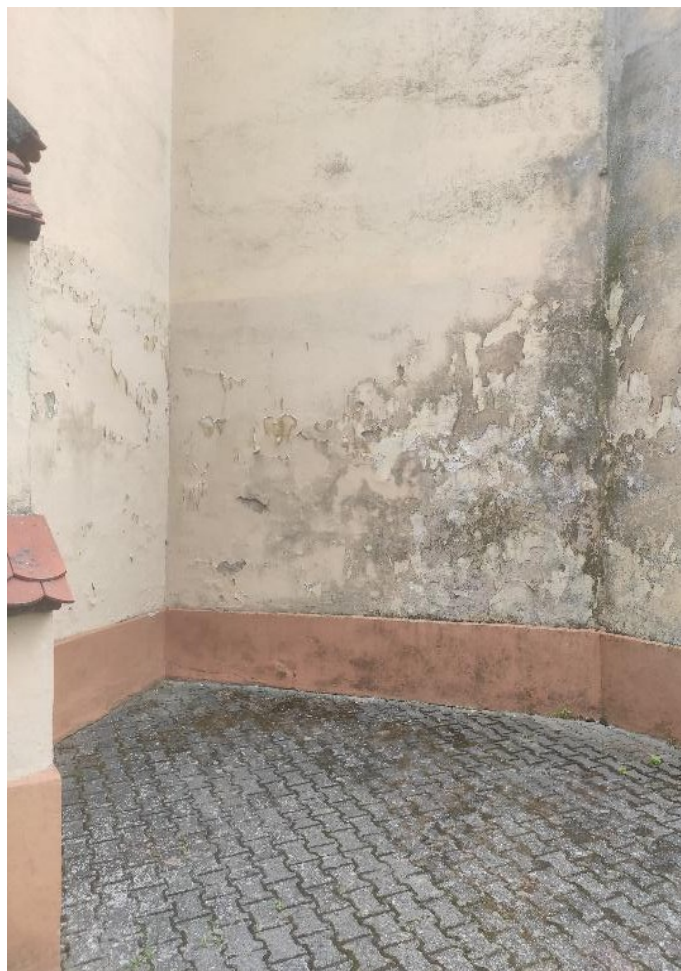
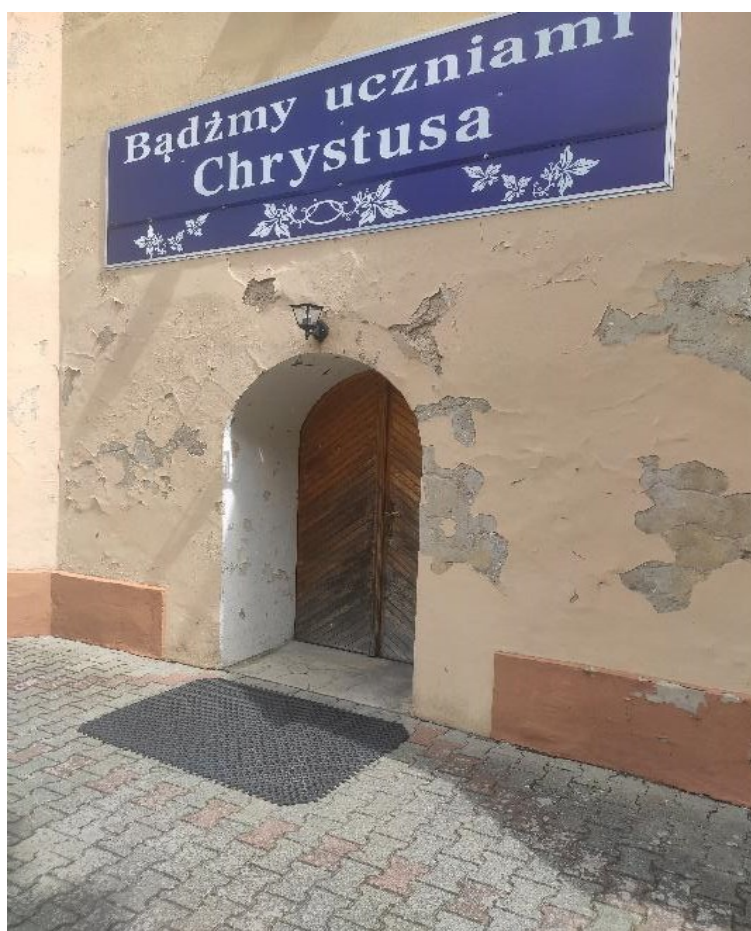
Zdjęcia z badań :

Cokoł oraz elewacja świątyni pokryta tynkiem wtórnym drobnoziarnistym (w części znajdują się tynki na bazie cementów o polimerów), położonym na tynku gładkim piaskowym, malowanym farbami emulsyjnymi. Tynki w strefie cokołu i powyżej cokołu do wysokości około 2,0 m są zniszczone przez wilgoć podciąganą kapilarnie i wilgoć higroskopijną, wymagają pilnego remontu ze względu na ich zły stan.

Jak widać na załączonych zdjęciach zawilgocenie muru w kilku miejscach jest znaczne a zawartość szkodliwych soli w murze i tynku jest wysoka (konsekwencja zawilgocenia kapilarnego). W tych miejscach tynk jak i powłoki malarskie są uszkodzone i podlegały już kilkakrotnej wymianie.

W celu wyeliminowania zjawiska higroskopijnego wiązania wilgoci przez mury obiektu należy bezwzględnie usunąć zniszczony (zasolony) tynk z powierzchni ścian. Wyprawy tynkarskie powinny być usunięte do wysokości widocznych uszkodzeń powiększonej o wartość grubości muru w tym miejscu. Tak odstłonięte powierzchnie murów powinny być pozostawione do czasu, aż osiągną stan wilgotności naturalnej. Na zasolone ściany możliwy jest do zastosowanie tynk renowacyjny lub tynki wapienne.

Rozwiązaniem koniecznym dla wyeliminowania wody wnikażącej bocznie w ścianę poniżej poziomu gruntu jest wykonanie izolacji pionowej zewnętrznej ścian, przeciwwilgociowej. Po wykonaniu nowych wypraw tynkarskich należy dokonać hydrofobizacji muru w strefie cokołowej.

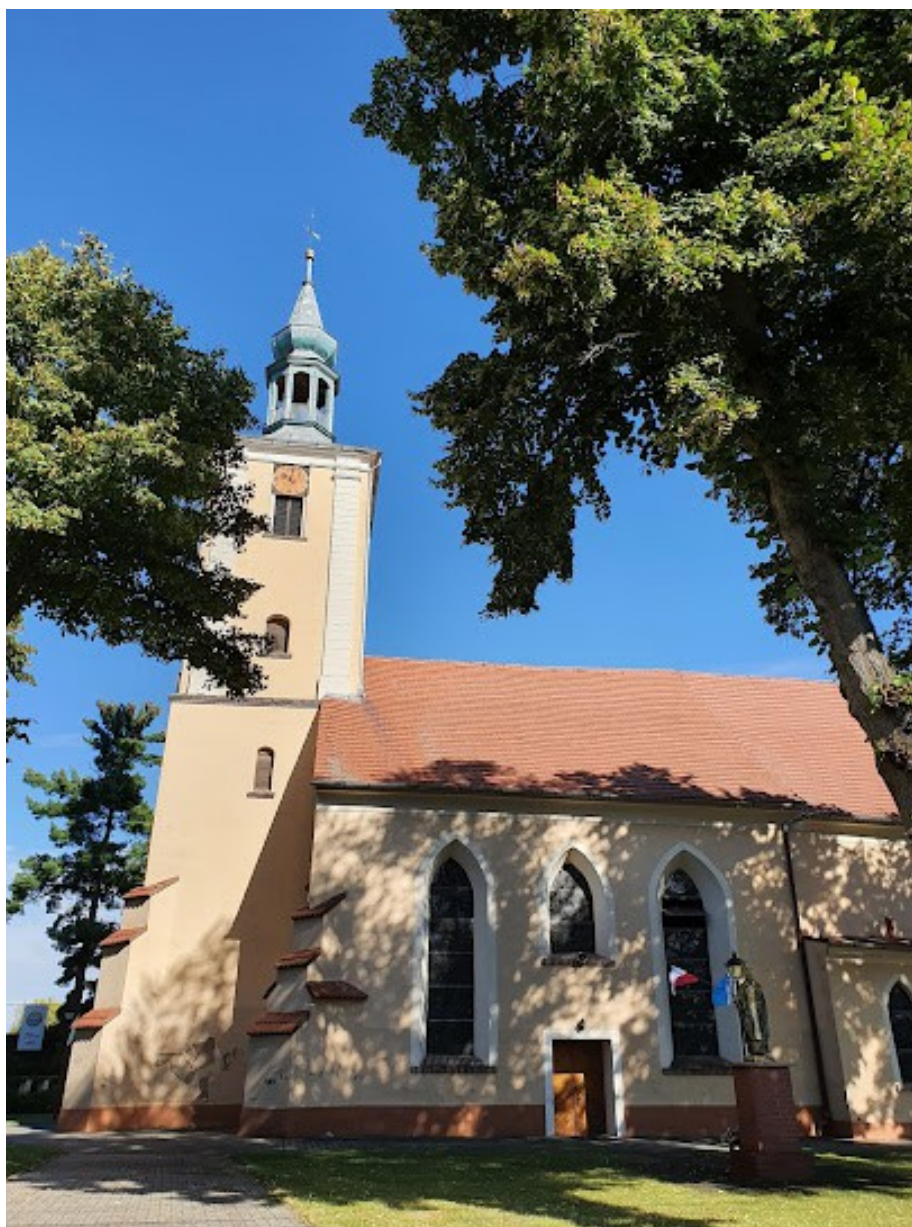
Fot. Elewacja budynku kościoła w Szczaniecu.
